**南通开发区竹行瑞兴路东延
(沈海高速—张江公路)工程“1·13”
一般车辆伤害事故调查报告**

南通开发区管委会事故调查组

2025年3月

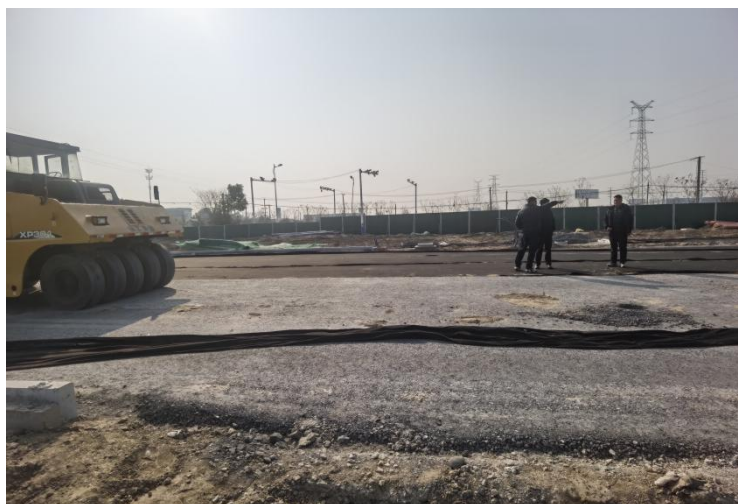
图 1

1.瑞兴路东延工程全长约 600m，张江路西侧为长 20m 新建

桥梁，桥梁已施工完成，桥梁西侧为新建道路，道路总宽 36m，其中单侧机动车路面宽 16m（如图 1）。

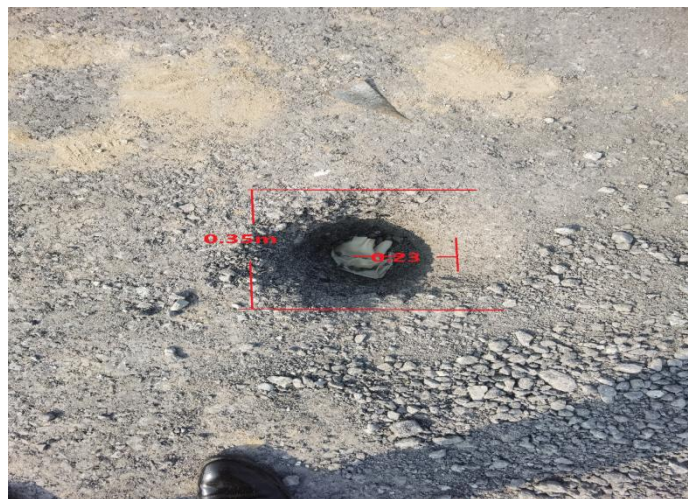
图 2

2.事故发生点位于桩号 K0+214m 北半幅路面处，距路北侧边缘 3.6m，有一直径 0.35m，深 0.23m 的洞坑。（如图 2）

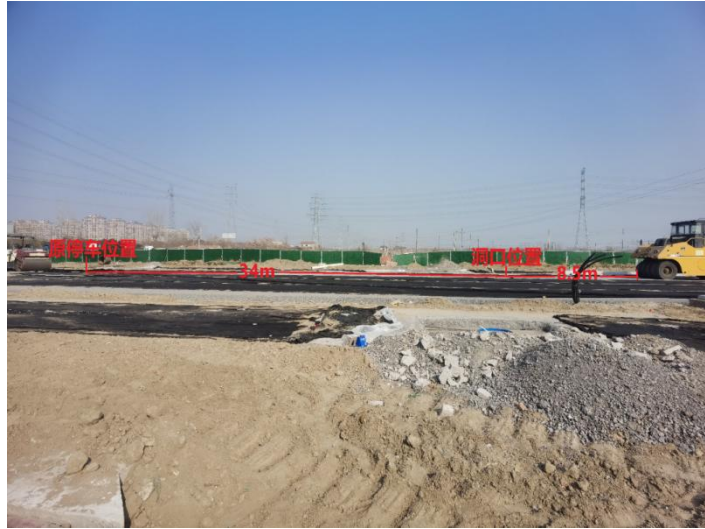
图 3

3.距洞坑东侧 8.5m 处，停放一辆车头向西的 XP301 轮胎式压路机。（如图 3）
